南通开发区新开湖南省四通建设有限公司 “7·24”一般高处坠落事故调查报告

南通开发区管委会事故调查组

2025年11月

2025年7月24日7时30分许，江苏鑫启盛科技有限公司汽车车身轻量化超大型一体成型项目6号生产车间钢结构屋面压型板铺设过程中，发生一起高处坠落事故，造成1人死亡，直接经济损失约105.5万元。

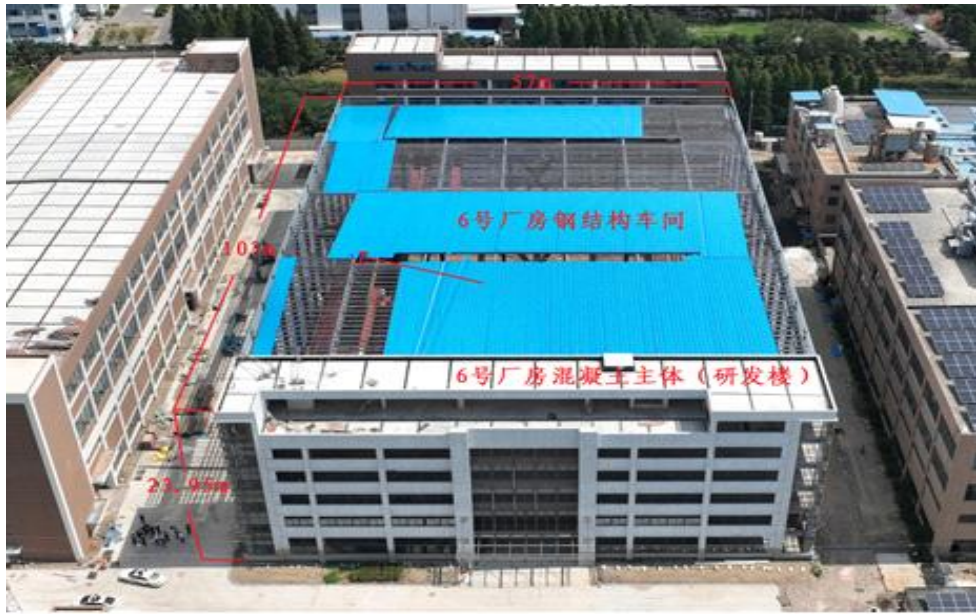
图一 6号厂房

1.此次事故发生在江苏鑫启盛科技有限公司（南通经济技术开发区景兴路 18 号），汽车车身轻量化超大型一体成型项目-6 号生产车间施工现场。6 号生产车间总体东西长 57m，南北长 103m，高 23.15m。6 号生产车间钢结构屋面上无水平生命线，无走道板。

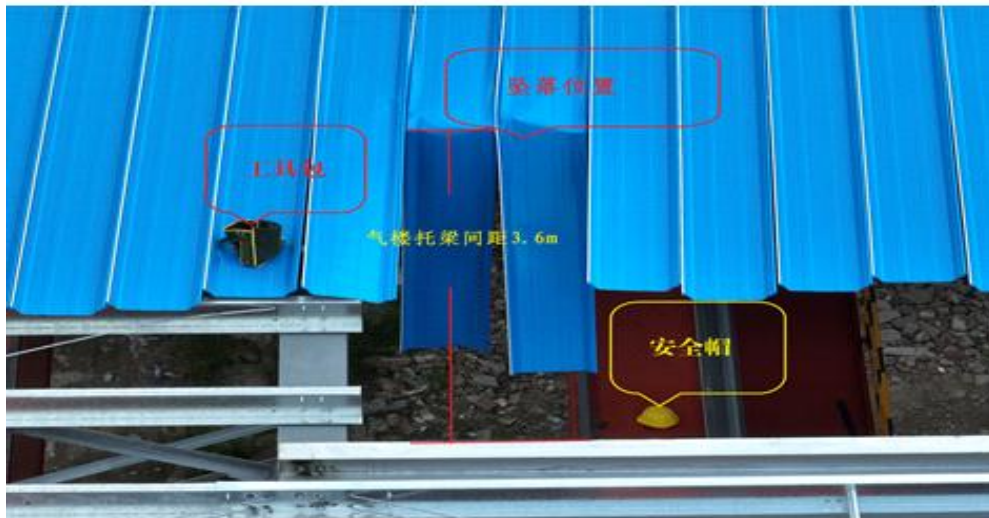
图二 坠落点屋面破损情况

2. 坠落点位于屋面 D 交 9 轴与 F 交 10 轴之间(靠 D 轴线), 气楼托梁间距 3.6m, 屋面上有一个工具包。

作业人员安全意识淡薄，违章作业，作业过程中拆除水平生命线，安全带挂钩未有效悬挂，邓 XX 在作业现场轻质型材屋面未搭设临时走道板，作业人员拆除了原先设置的水平生命线及立杆，作业面下方未设置水平安全网等安全防护措施的情况下，组织作业人员至轻质型材屋面作业，作业人员在轻质型材屋面行走过程中踩弯屋面压型板，导致坠落。

接受安全检查、落实整改要求；加强现场安全防护措施的落实与维护，重点做好水平安全网、水平生命线、临时走道板等高处作业防护设施的管理，严禁任何未经批准的拆除或改动。

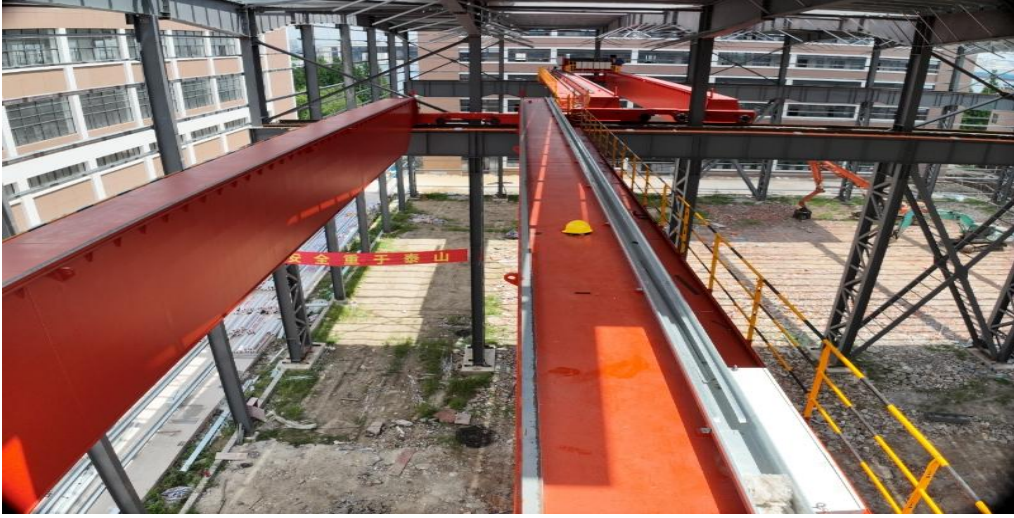
3. 坠落点下方的钢结构屋面下红色行车平台上有一顶安全帽, 无明显破损。

图三 行车平台

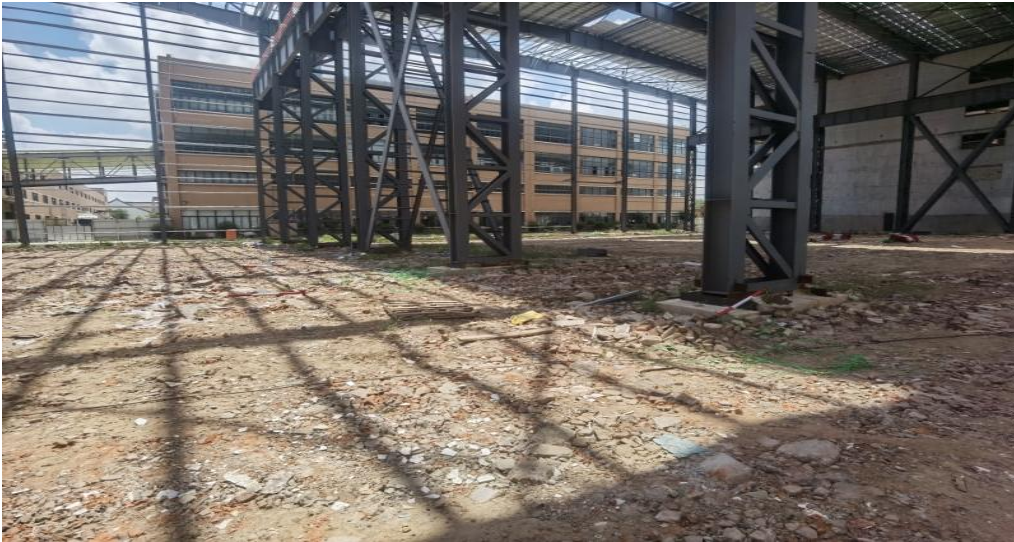
4.钢结构施工区域无生命线及水平安全网。钢结构厂房北半幅地面散落 11 处生命线立杆，少许立杆上有绿色生命线；南半幅地面有生命线立杆堆垛和绿色生命线，立杆底部有明显磨损。

图四 6号厂房北半幅地面

山东光磊，要规范劳务用工管理，加强班组管理，杜绝层层分包现象，明确各班组负责人责任，严格执行人员身份审查制度；要加强现场安全管理，严禁擅自拆除水平生命线等安全防护设施，发现违规行为立即制止并上报；扎实开展安全教育，杜绝代签、代考等弄虚作假行为，如实建立培训档案；落实隐患排查和整改责任，建立隐患排查台账，对发现的安全隐患及时落实整改；接受总包和监理单位监管，主动配合总包单位和监理单位的管理，

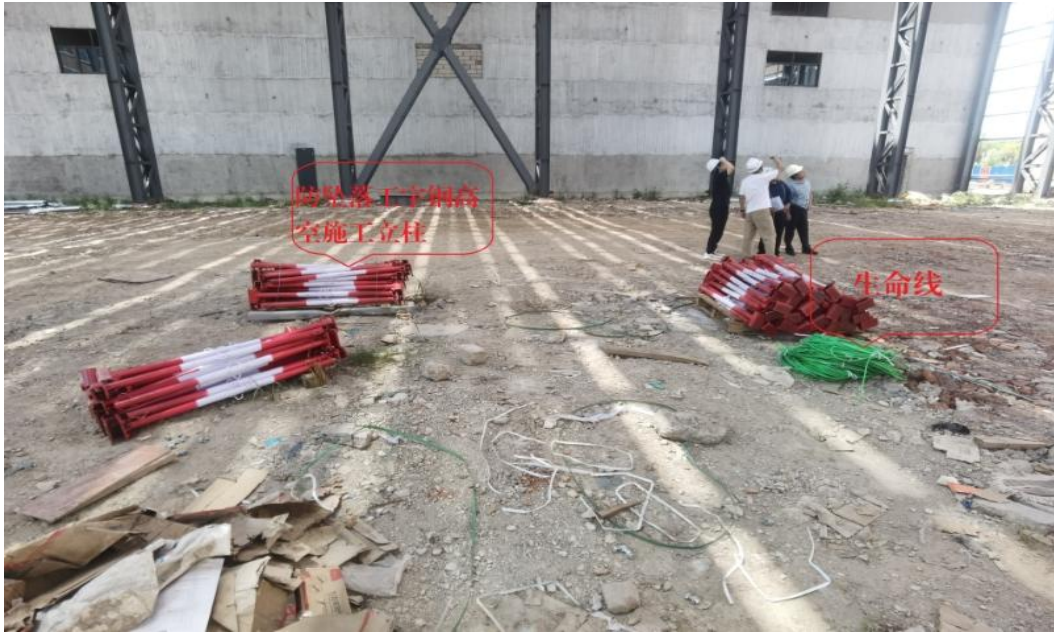
图五 6号厂房南半幅地面
